04-ТО/ДТ-06.12

ОАО "Выборгтеплоэнерго"
Котельная "Микрорайона А"

Кирпичная Дымовая труба
H=80,0м

Повреждения наружной поверхности ствола трубы

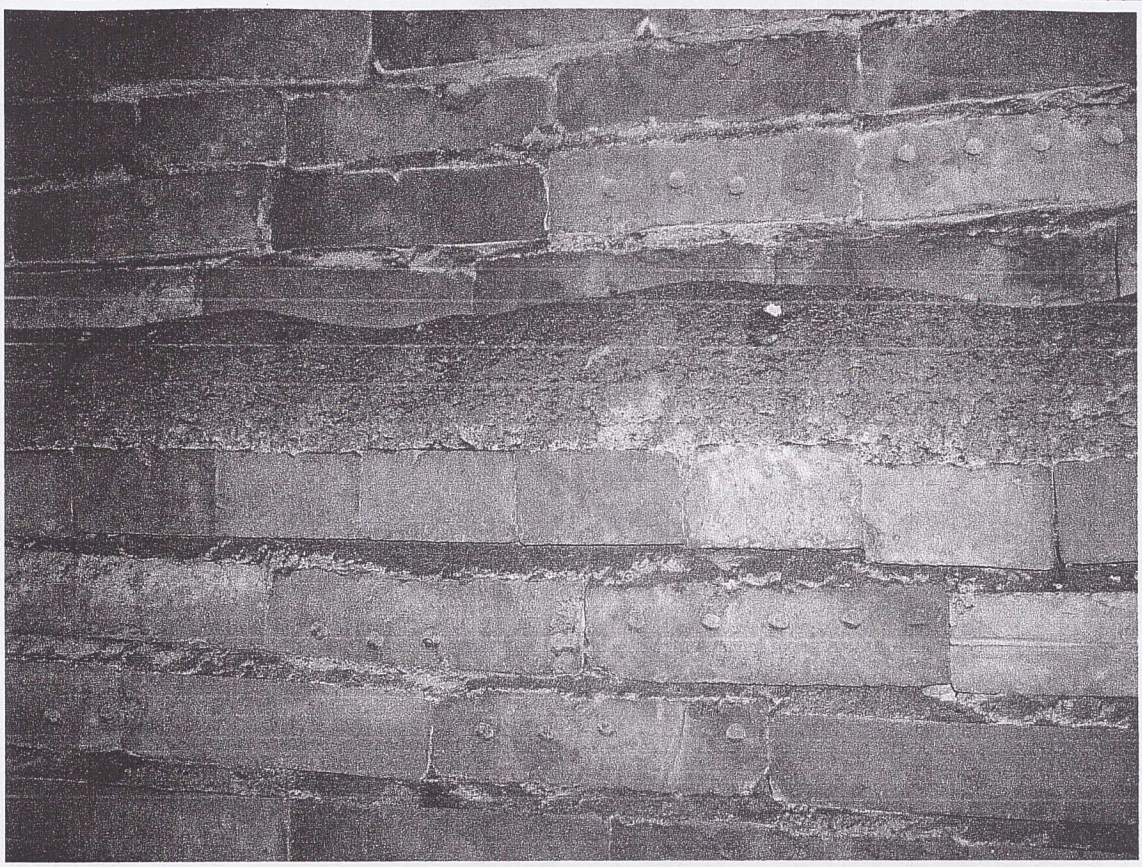
Фото 24 Сажа на слезниковом поясе

Фото 25 Намокание стен газоходов

Фото 26, 27 Узлы сопряжения газоходов

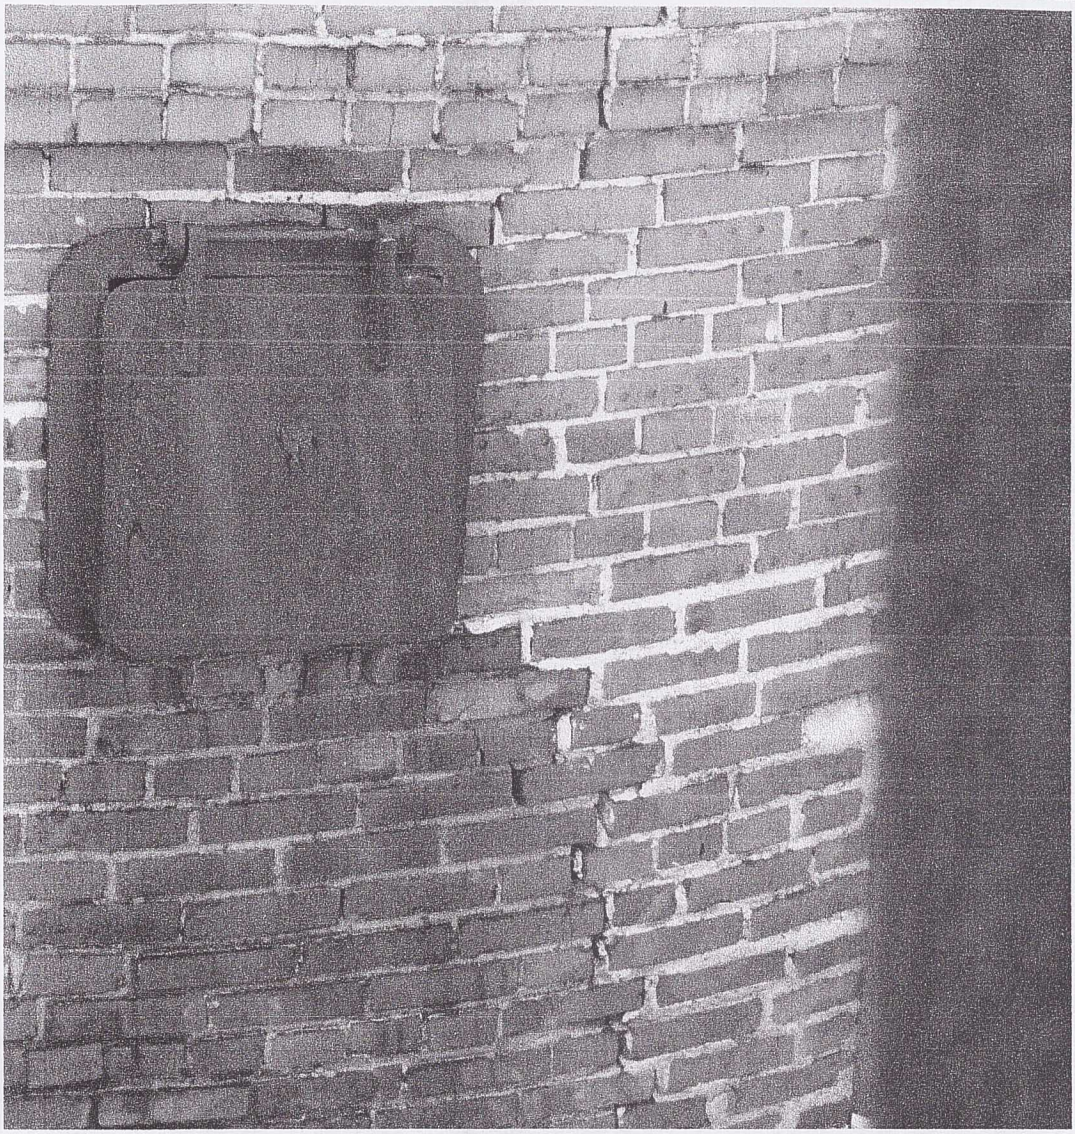
Фото 28,29 Трещины кладки газоходов

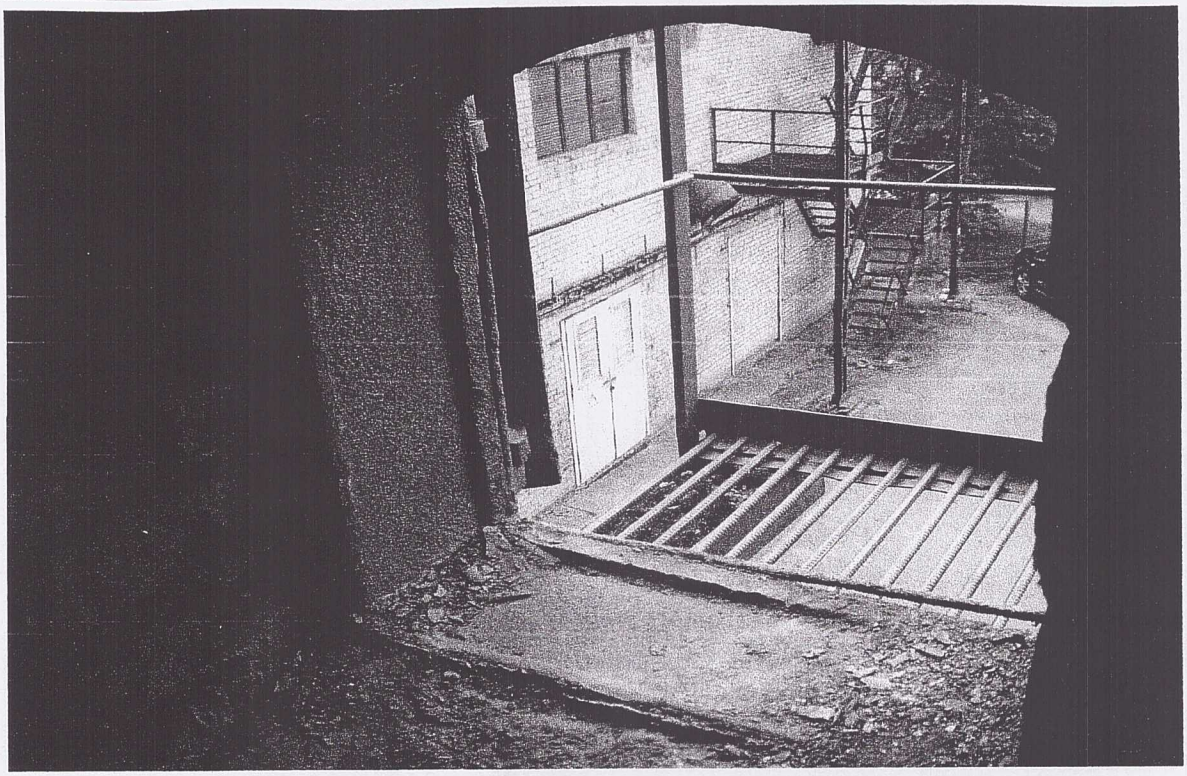
Фото 30,31 Коррозия металлоконструкций газоходов

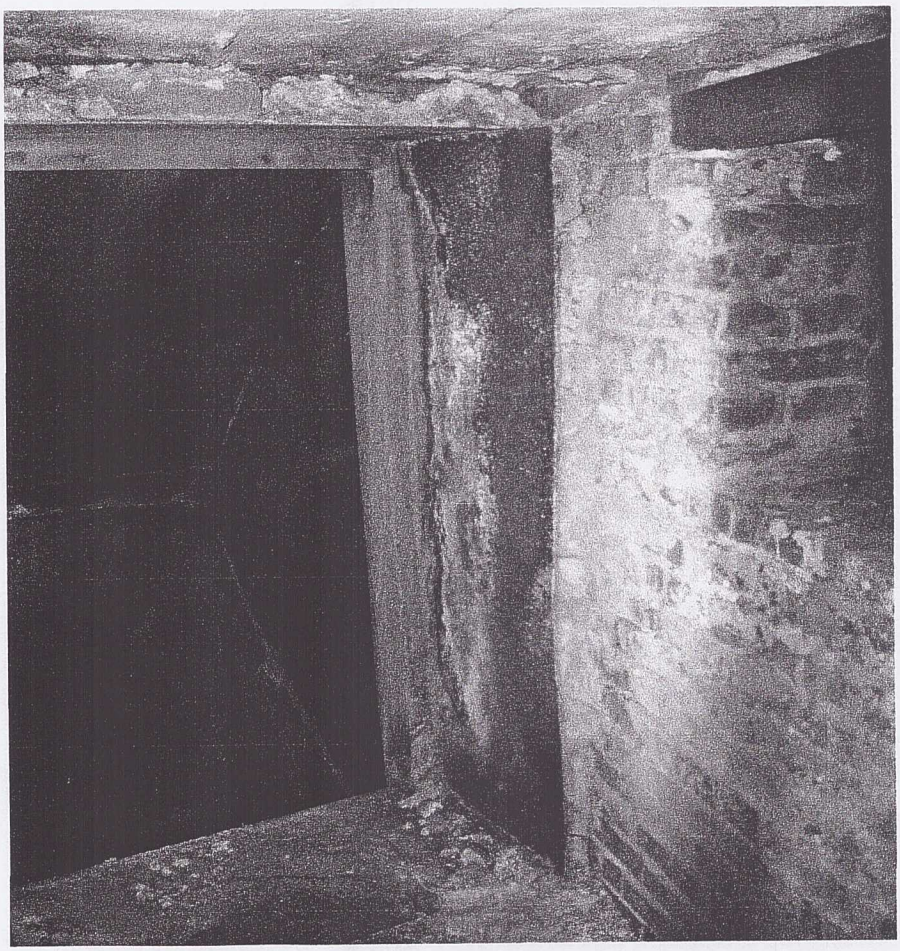
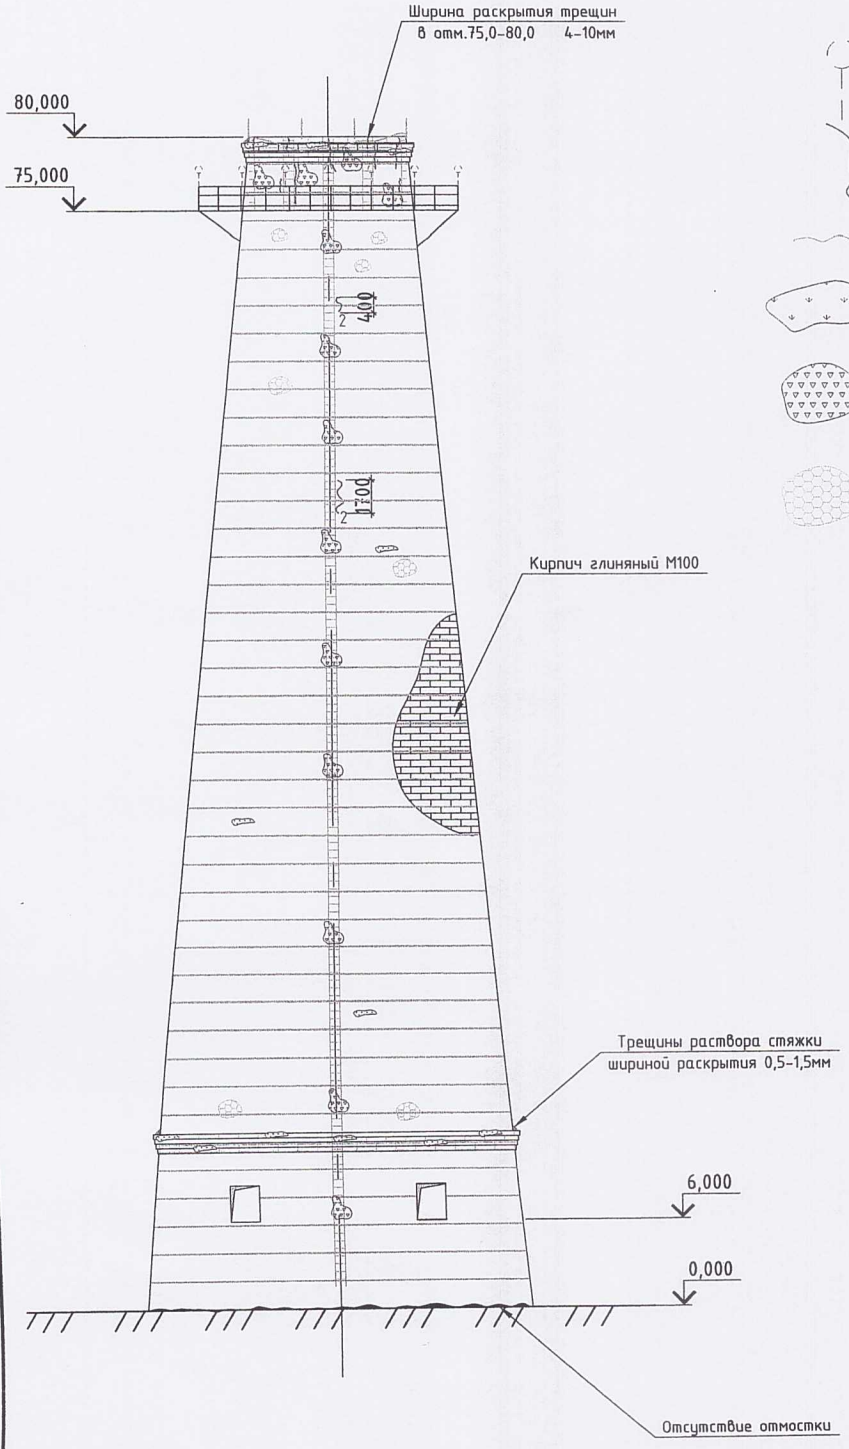
Антикоррозионная защита металлоконструкций трубы разрушена на 95%. Коррозия металлоконструкций достигает 1,0мм
