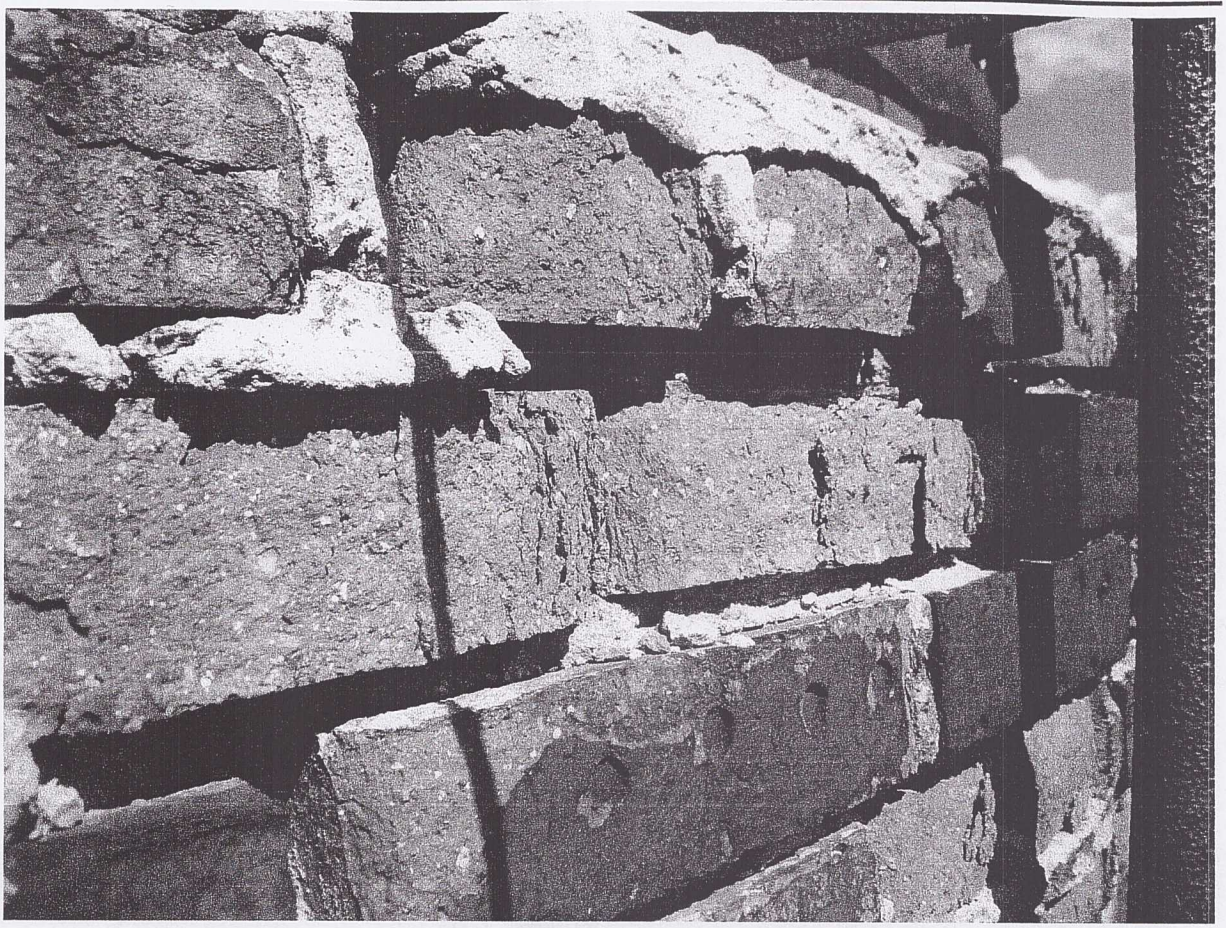
Фото 10, 11 Разрушение кирпича и раствора оголовка

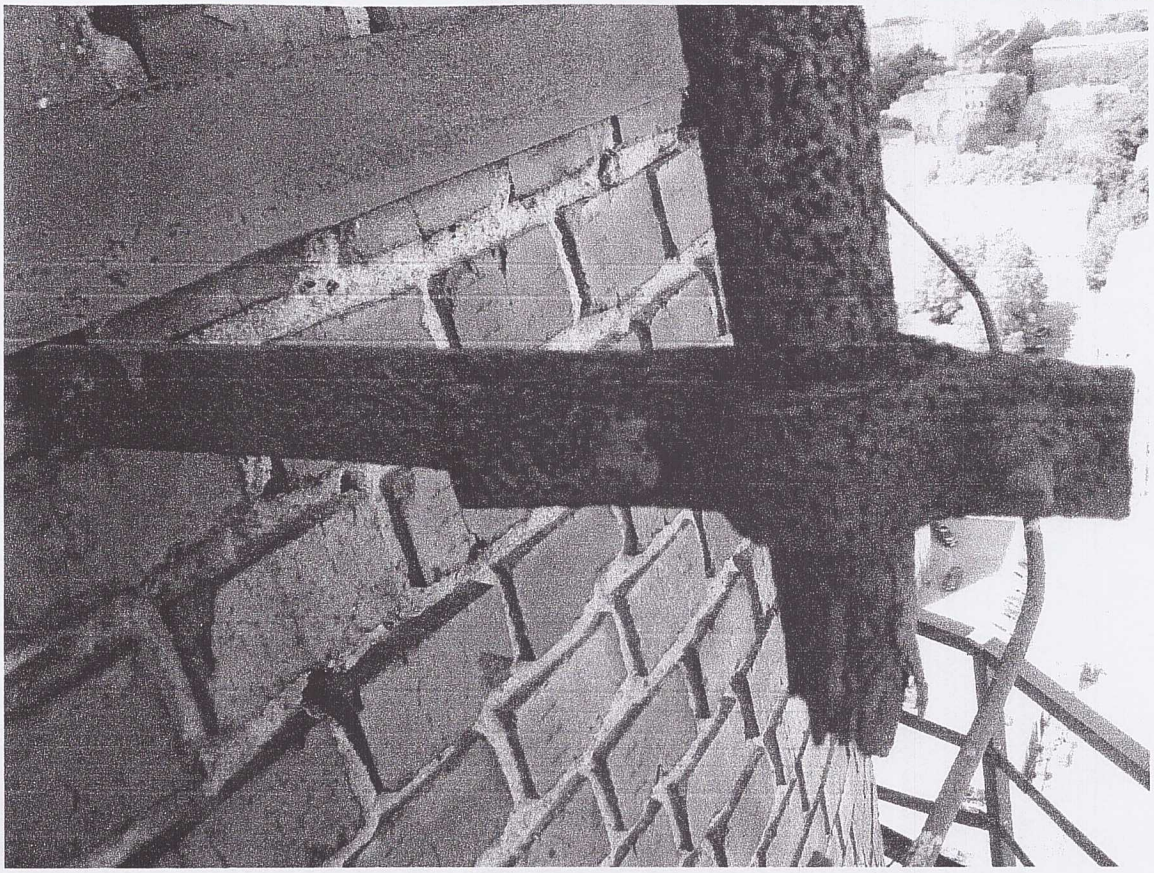
Фото 12, 13 Состояние молниезащиты

Фото 14 Отсутствует светоограждение

Фото 15. Отсутствует люк ходового трапа

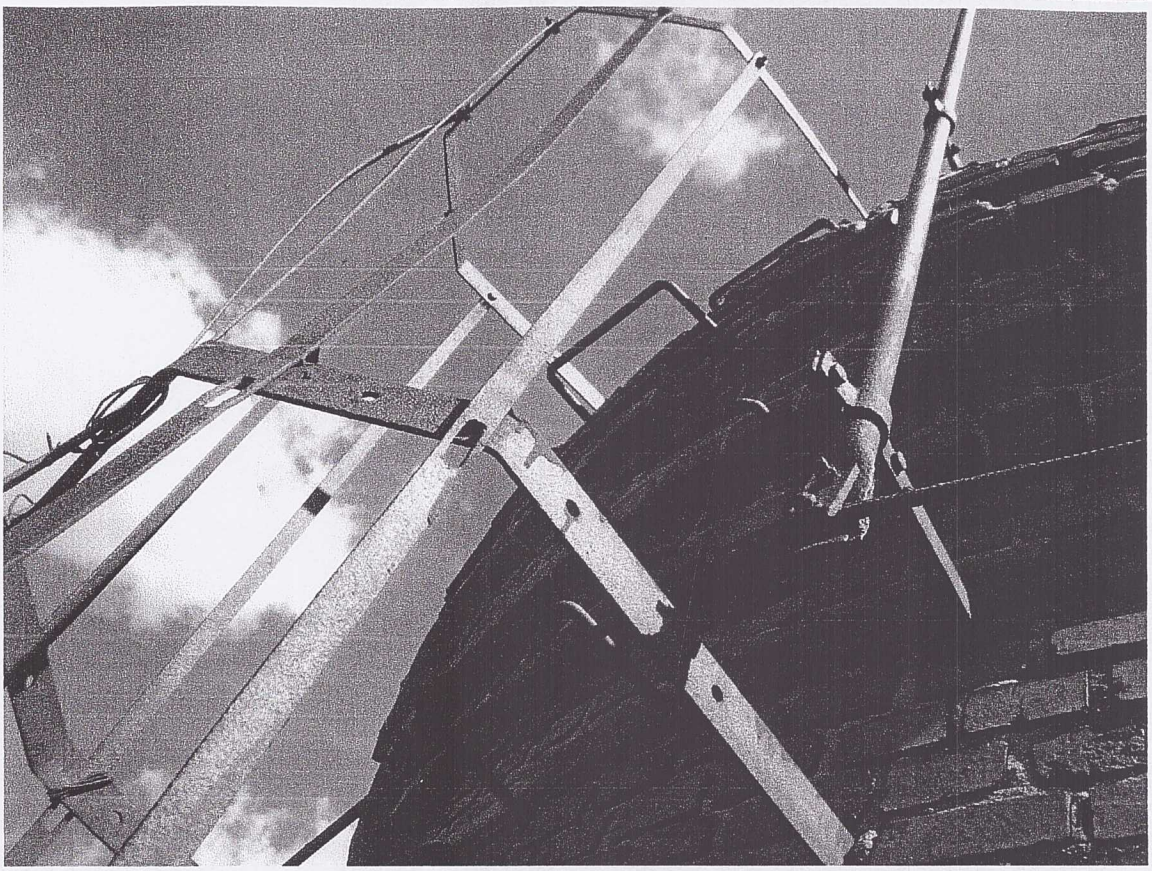
Фото 16. Разрушение АКЗ металлоконструкций

Фото 17 Состояние объединяющего молниеотвода

Фото 18 Ограждение трапа на отм. +80,0м

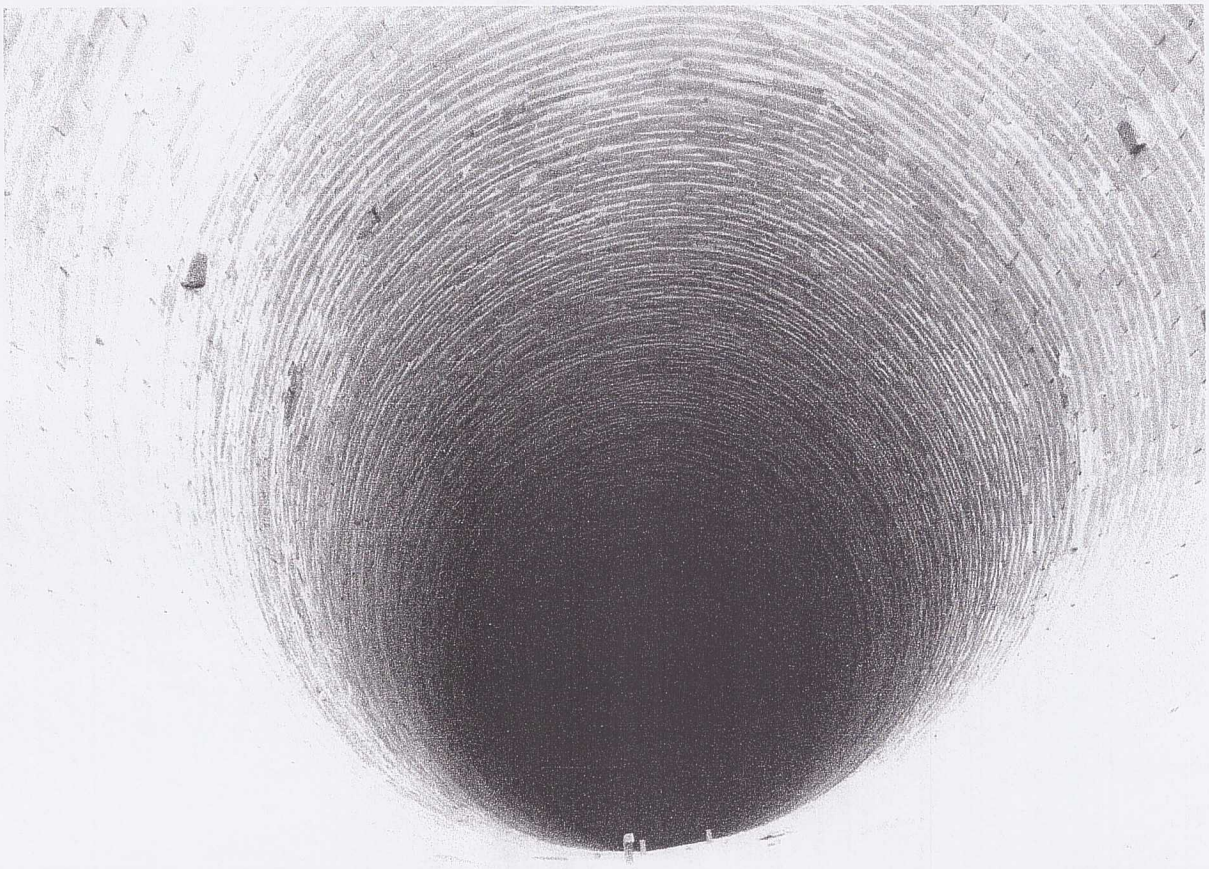
Фото 19 Общий вид футеровки

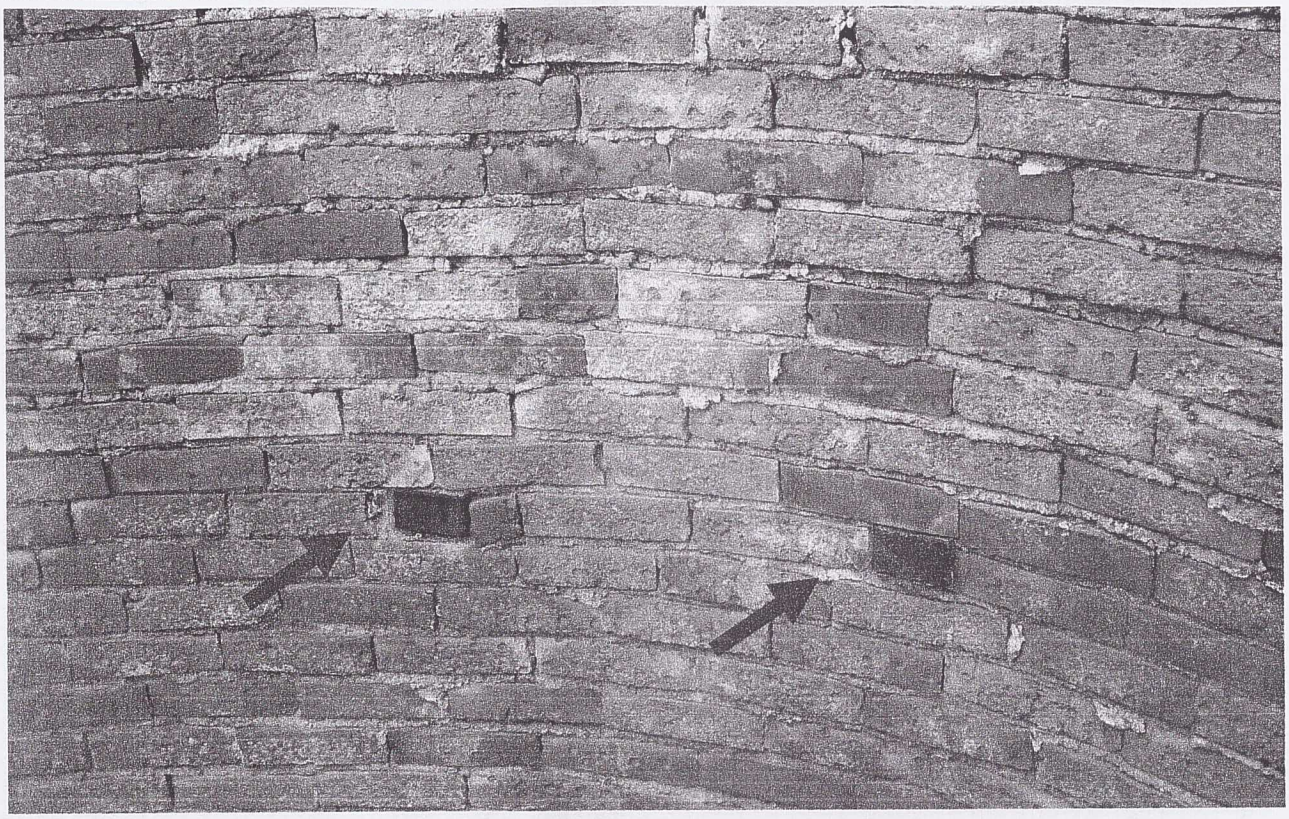
Фото 20, 21 Анкеровка элементов ходового трапа

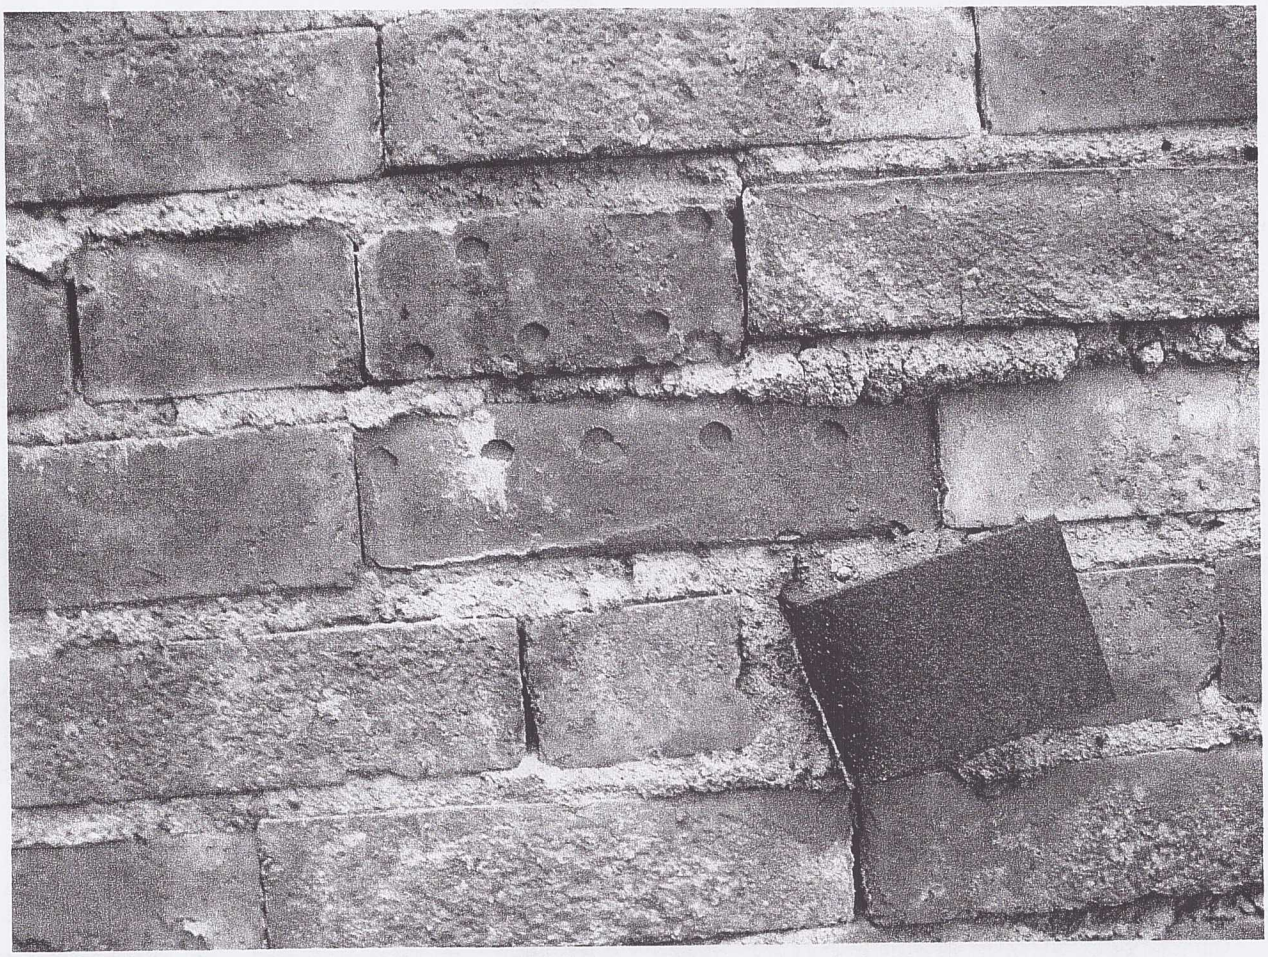
Фото 22,23 Частичное разрушение слезниковых поясов
